**Vulcan**

# El sistema antical electrónico Tratamiento para la industria

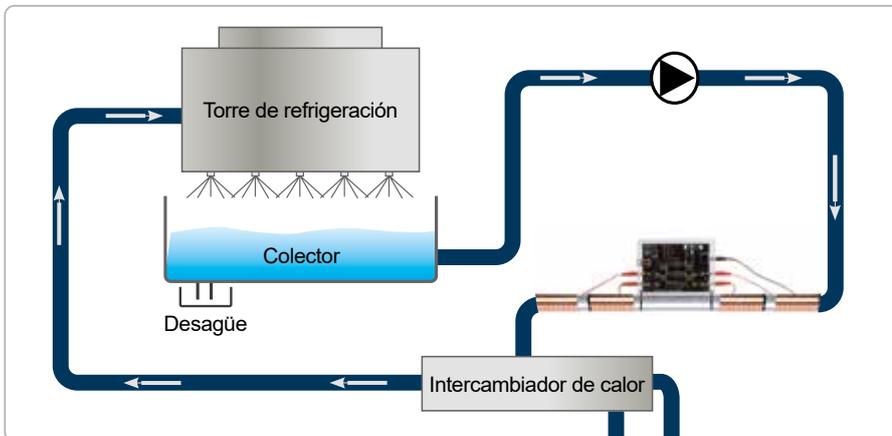
Ejemplo de un circuito abierto

El equipo Vulcan debe instalarse antes del intercambiador de calor. El procedimiento de instalación es simple y no requiere efectuar cortes en las tuberías. Se recomienda proceder periódicamente al vaciado del circuito en la parte inferior del colector o cuenca, o utilizar un filtro centrífugo para retirar las acumulaciones sólidas presentes en el agua hacia el exterior de la torre de refrigeración.

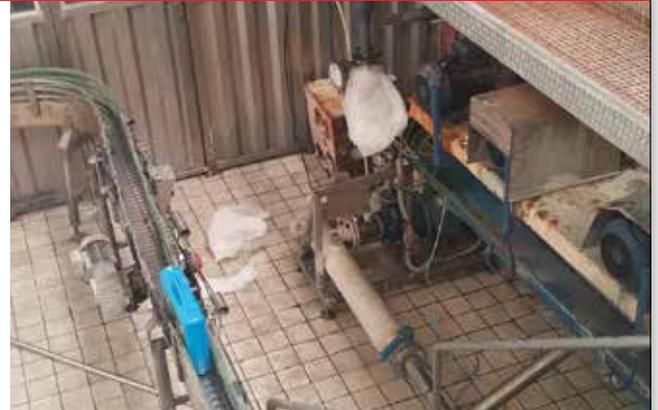
Fábrica de Coca-Cola en Marrakech, Marruecos.

Antes de la instalación de Vulcan: la tubería estaba llena de incrustaciones.

1. Dos semanas después de instalar Vulcan, muchas de las incrustaciones habían desaparecido de la tubería.
2. 48 horas después de la instalación de Vulcan el filtro sigue limpio.
3. Mantenimiento menos frecuente.

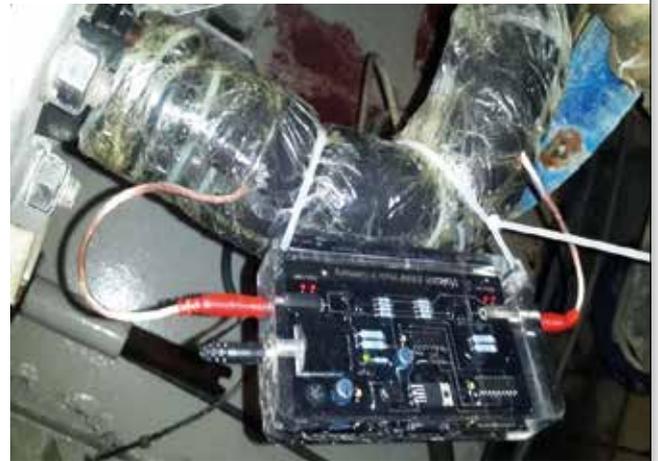
Vulcan 5000 se instaló en la entrada de agua del cuarto de reciclaje de agua.

Modelo: Vulcan 5000  
 Ubicación: Fábrica de Coca-Cola Marrakech, Marruecos  
 Área de instalación: Entrada de agua de el cuarto de reciclaje de agua  
 Tamaño de tubería: 2", acero inoxidable

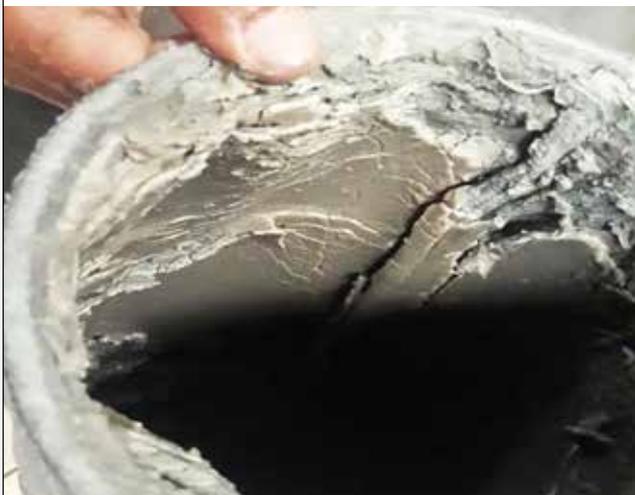
Sin Vulcan, el filtro se atascaba rápidamente por depósitos calcáreos y tenía que cambiarse cada 48 horas.

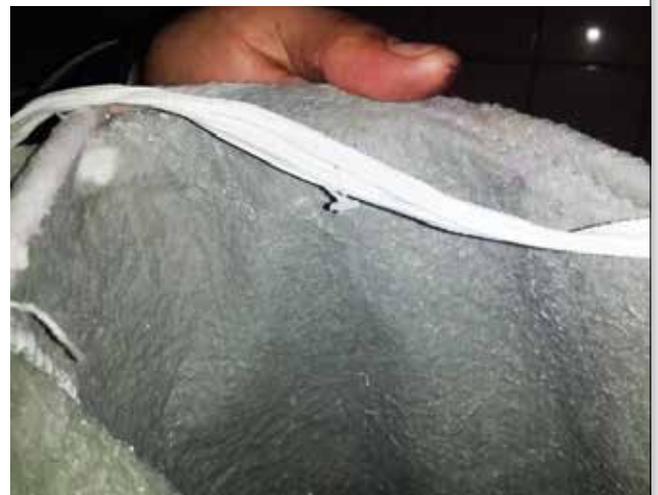
**48 horas** después de la instalación de Vulcan, el filtro sigue limpio.

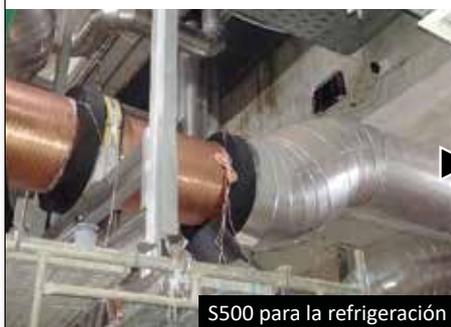
S500 para la refrigeración

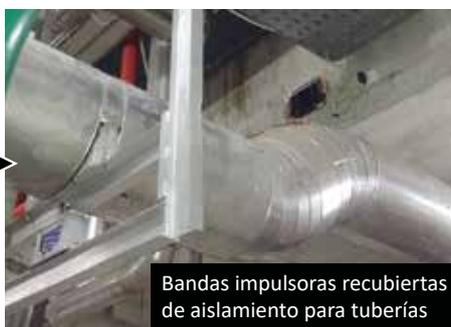
Bandas impulsoras recubiertas de aislamiento para tuberías

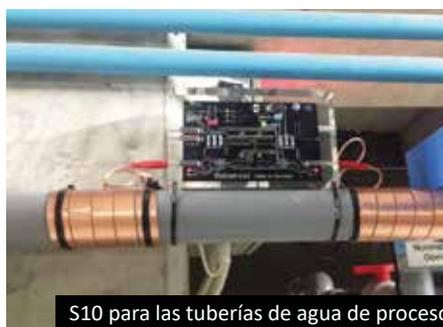
S10 para las tuberías de agua de proceso

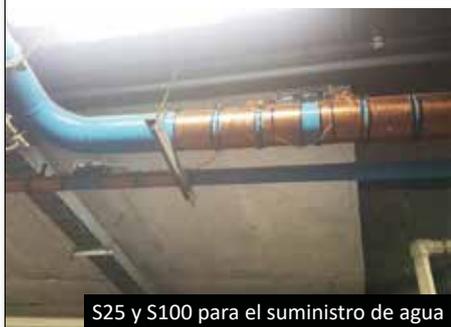
S25 y S100 para el suministro de agua

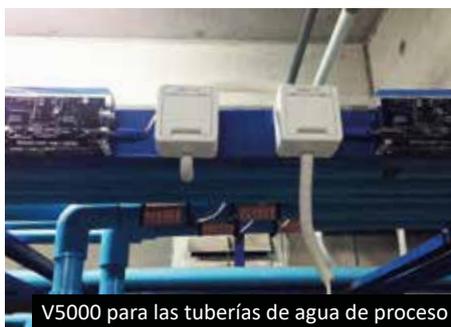
V5000 para las tuberías de agua de proceso

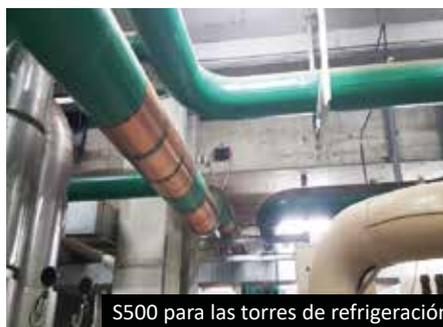
S500 para las torres de refrigeración

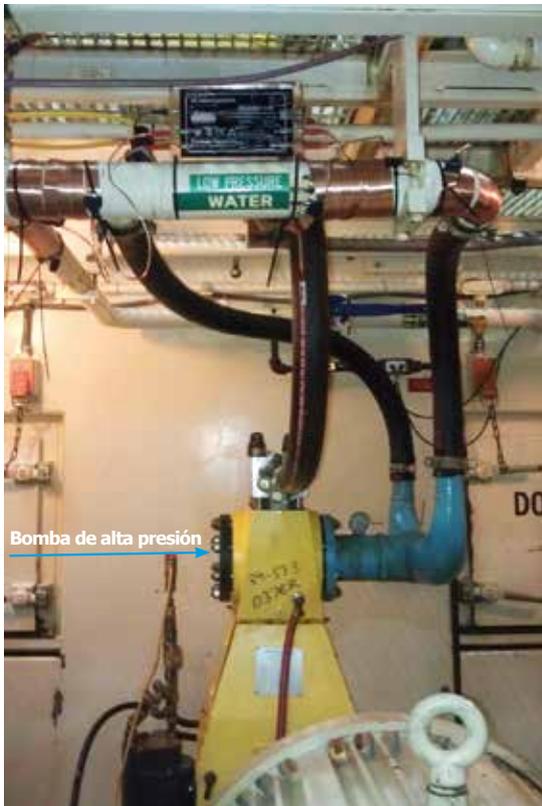
Vulcan S25 fue instalado en la estación de lavado de alta presión de la planta Chrysler ITP 2.

Chrysler tiene instalado desde hace 3 semanas un equipo Vulcan S25 en su estación de lavado de alta presión.

**Antes** de la instalación de Vulcan, en un período similar de tiempo se observaba **una acumulación de calcio de 12 mm** en la boquilla. Era necesario reemplazarla por otra que se limpiaba previamente con ácido.

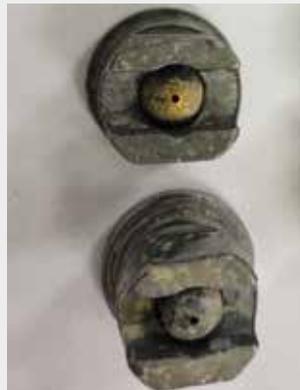
Después de 3 semanas de funcionamiento normal

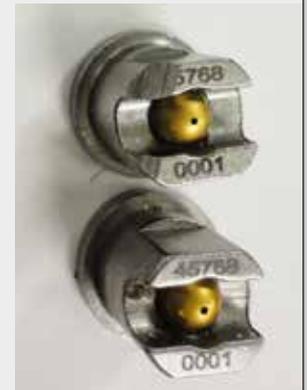
Después de 3 semanas con Vulcan S25 instalado

Resultados con Vulcan: equipo S25 instalado durante 3 semanas.

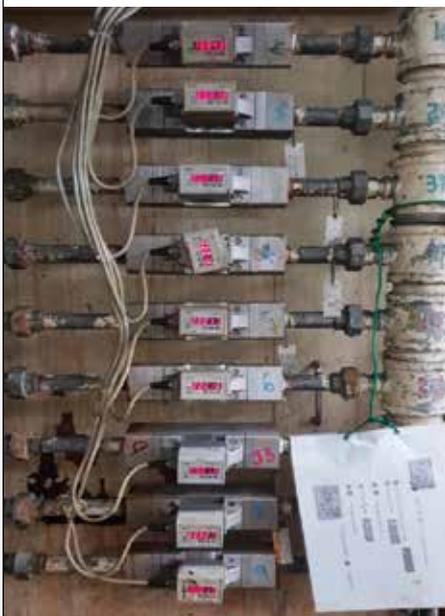
Existen 9 tuberías secundarias pequeñas que cuentan con medidores de agua. Estos fueron instalados para asegurar una tasa de flujo estable. Si el caudal disminuye, se produce un disfuncionamiento en la máquina de temple por inducción, por lo que era necesario limpiar las tuberías manualmente cada 2-3 meses.

1. Problemas de incrustaciones de cal en las tuberías y en la máquina de temple por inducción.
2. Era necesario limpiar manualmente las 9 tuberías secundarias pequeñas cada 2-3 meses.

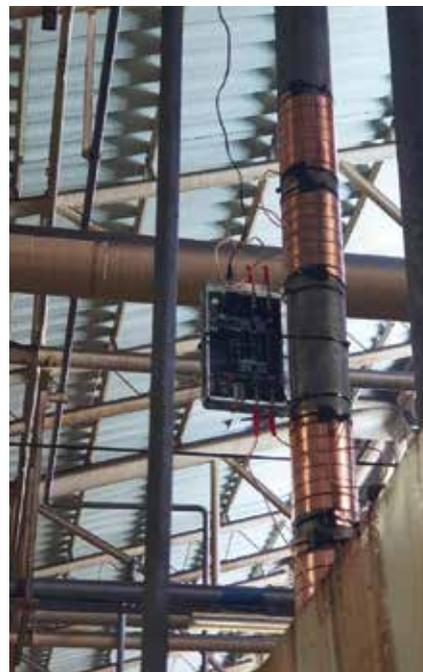
Vulcan S25 se instaló unos 50 metros antes de la máquina de temple por inducción.

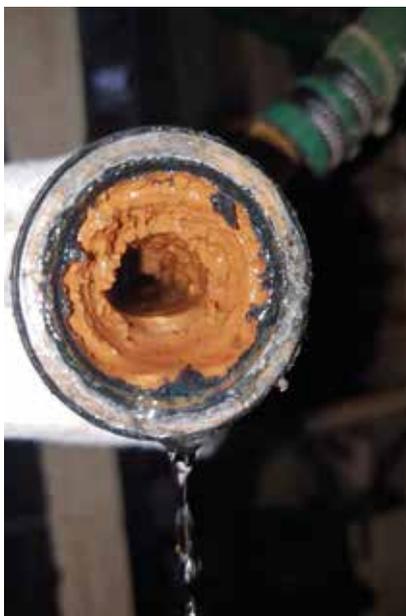
#### Primera inspección: 21 de mayo de 2018

interior de una tubería secundaria pequeña, antes de la instalación de Vulcan S25.

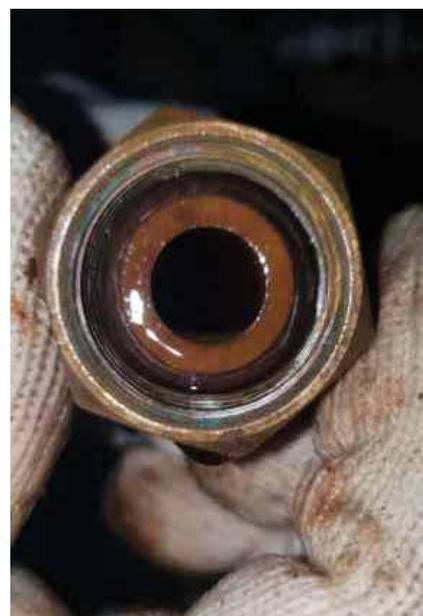
#### Última inspección: 21 de noviembre de 2018

tras 6 meses de tratamiento con Vulcan, la tubería está libre de incrustaciones calcáreas.

2. Después de 6 meses de la instalación de Vulcan S25, las tuberías secundarias se destaparon: las incrustaciones desaparecieron de la tubería y las 9 tuberías secundarias estaban limpias (ver foto).

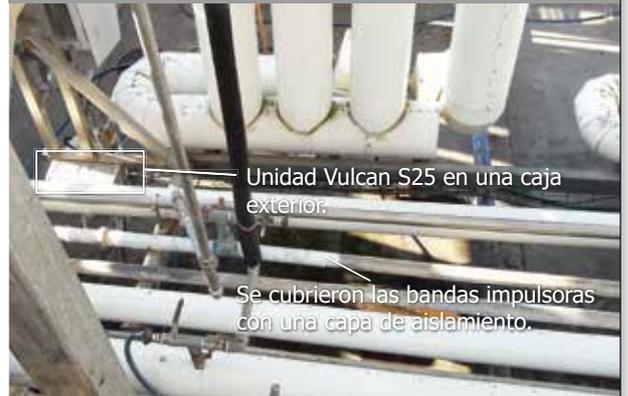
Unidad Vulcan S25 en una caja exterior.

Se cubrieron las bandas impulsoras con una capa de aislamiento.

Se usa un equipo Vulcan S25 para tratar el depósito de agua caliente.

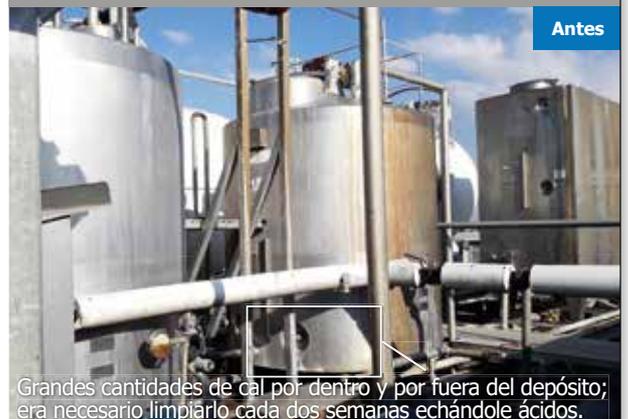
Antes

Grandes cantidades de cal por dentro y por fuera del depósito; era necesario limpiarlo cada dos semanas echándole ácidos.

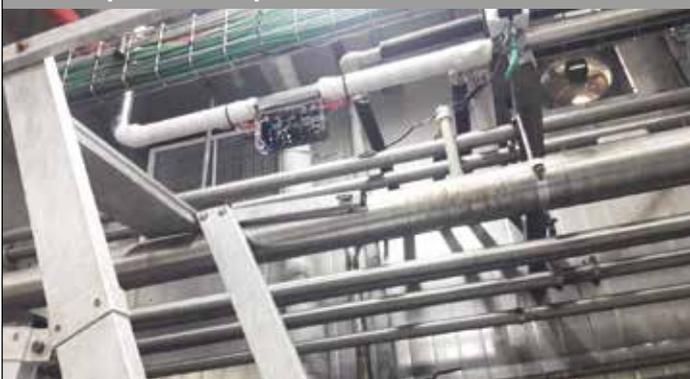
Sin Vulcan, la tubería del agua caliente se obstruía y era necesario detener la producción para cambiarla. Se instaló un equipo Vulcan S10 en la tubería de suministro y se resolvió el problema.

Se usa un equipo Vulcan S10 para tratar las máquinas de limpieza in situ.

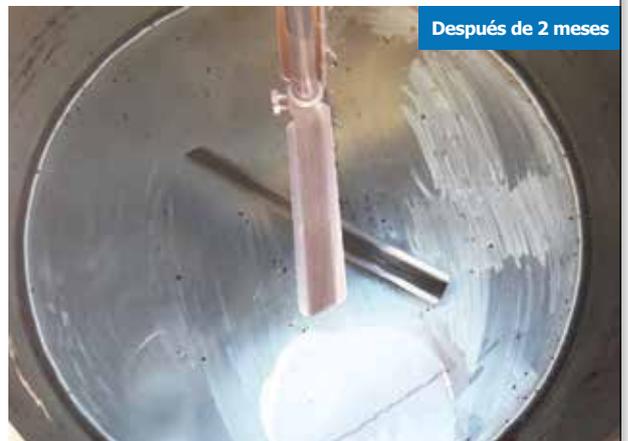
Después de 2 meses

El depósito luce brillante y limpio por dentro y por fuera. Los filtros en la entrada también se mantienen limpios. Desde entonces no se requiere ningún otro tratamiento.

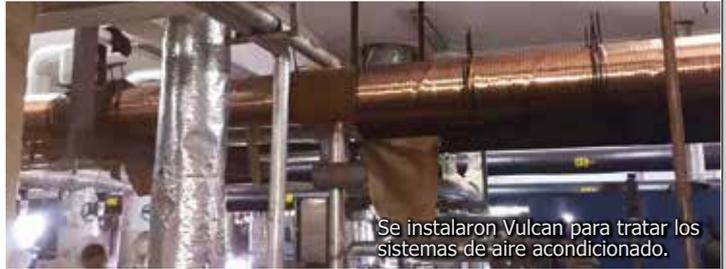
Rellenos de las torres de refrigeración: la sílice (SiO<sub>2</sub>) que solía acumularse en las aletas ha desaparecido; se han reducido tanto el consumo de energía de los sistemas de aire acondicionado como las tareas de limpieza.

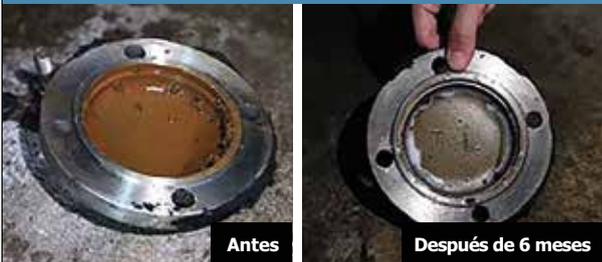
#### Válvula

Válvula de la torre de refrigeración: se han ido reduciendo gradualmente las enormes cantidades de residuos y cal.

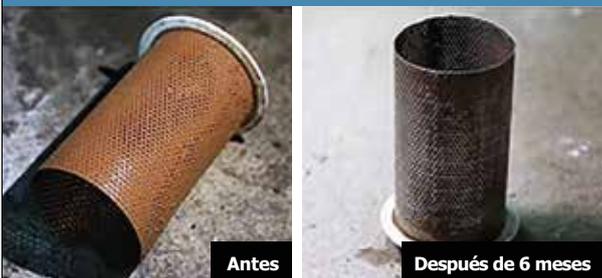
#### Filtro

Los racores de las tuberías en la oficina se hallaban profundamente oxidados. Ahora el óxido y el lodo de la pared interior han desaparecido gradualmente.

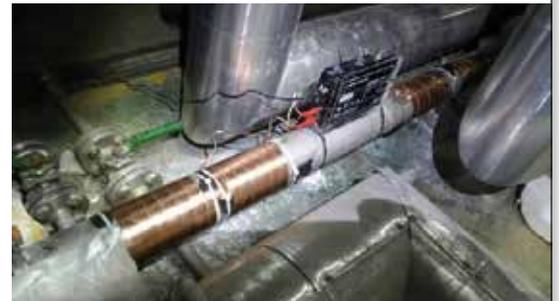
Vulcan S25 instalado en Toray Industries

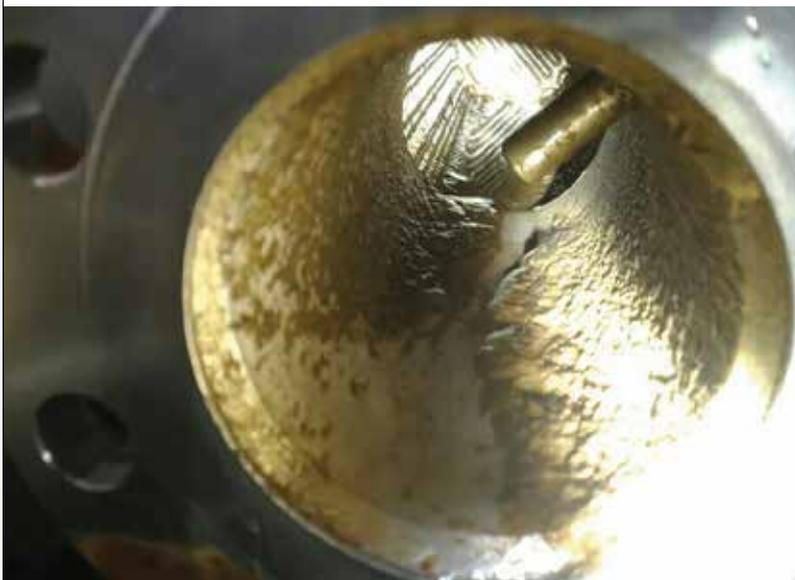
Antes: sin el tratamiento Vulcan

1. Depósitos calcáreos en la placa del intercambiador de calor.
2. Limpieza regular (cada 2 a 3 meses) de tuberías e intercambiadores de calor con productos químicos.

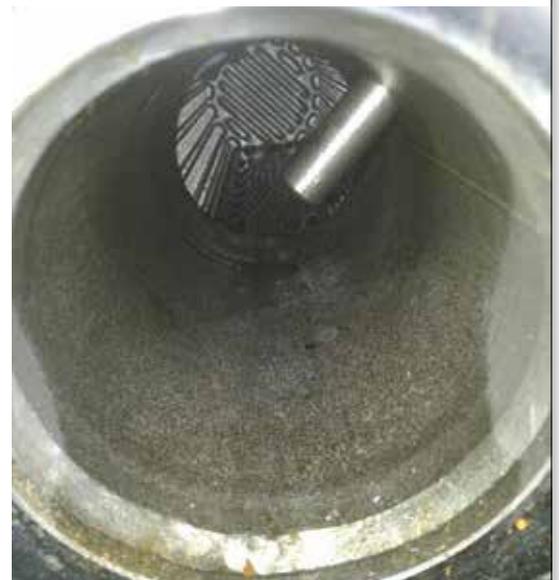
A los 3 meses: con Vulcan.  
Hasta ahora no ha habido necesidad de volver a limpiar las tuberías.

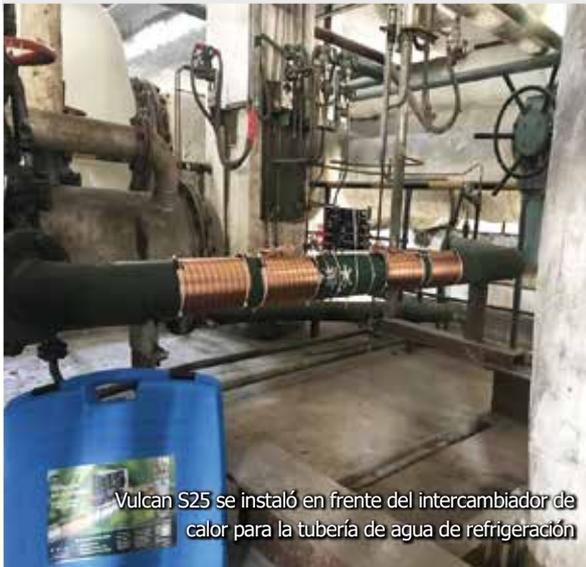
Vulcan S25 se instaló en frente del intercambiador de calor para la tubería de agua de refrigeración

Ubicación: antes del intercambiador de calor del primer sistema de agua de refrigeración  
 Tubería: 80 mm  
 Modelo: S25  
 Resultado: después de 2 meses, se procedió a abrir el intercambiador de calor y se descubrió que la cal de sus paredes se había ablandado y era fácil de limpiar.

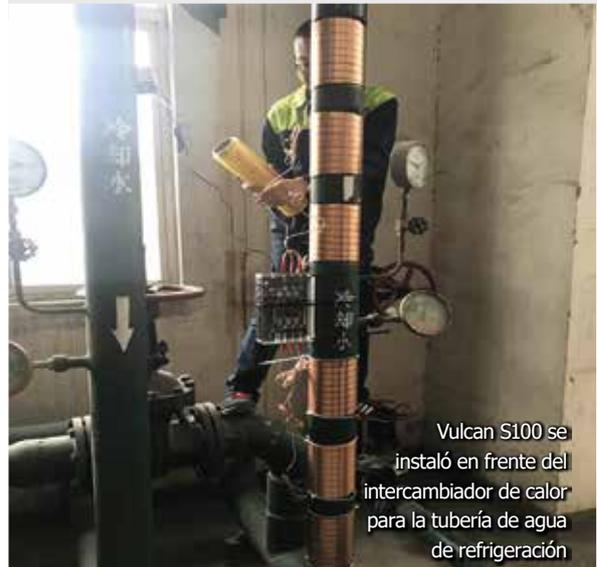
Vulcan S100 se instaló en frente del intercambiador de calor para la tubería de agua de refrigeración

Ubicación: antes del intercambiador de calor del segundo sistema de agua de refrigeración  
 Tubería: 100 mm  
 Modelo: S100  
 Resultado: el sistema de refrigeración por agua se mantiene estable. No es necesario quitar las incrustaciones cada 2 meses como antes.

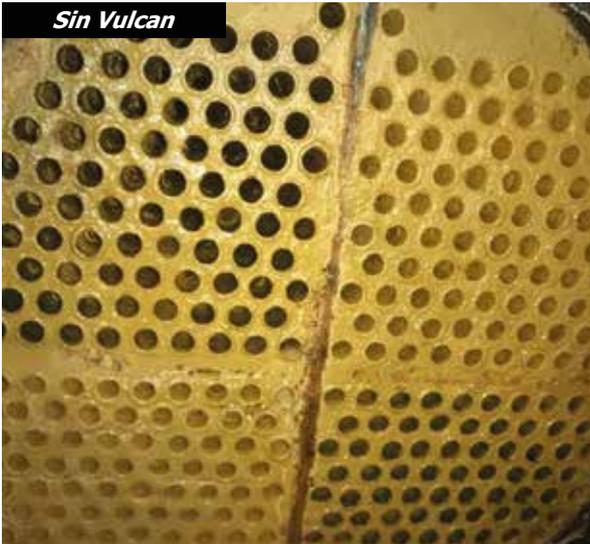
**Sin Vulcan**

Antes de instalar Vulcan, las calcificaciones eran muy gruesas y duras en los tubos del intercambiador de calor.

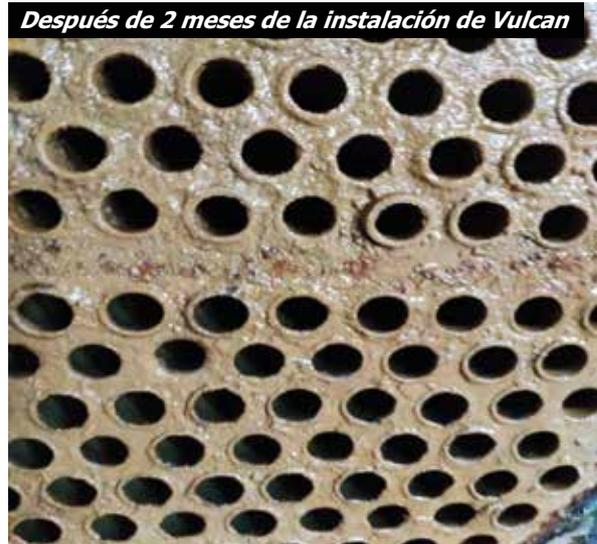
**Después de 2 meses de la instalación de Vulcan**

Las incrustaciones se ablandaron.

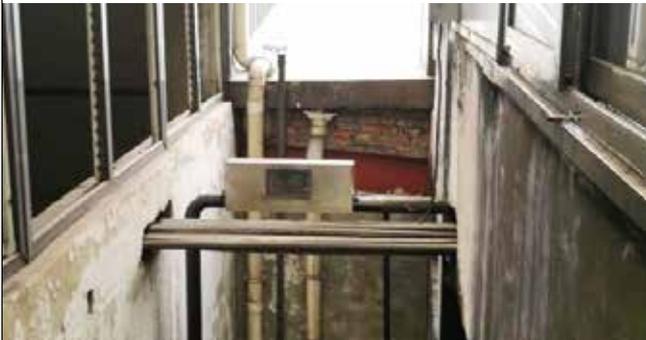
Instalación al aire libre de Vulcan S25.

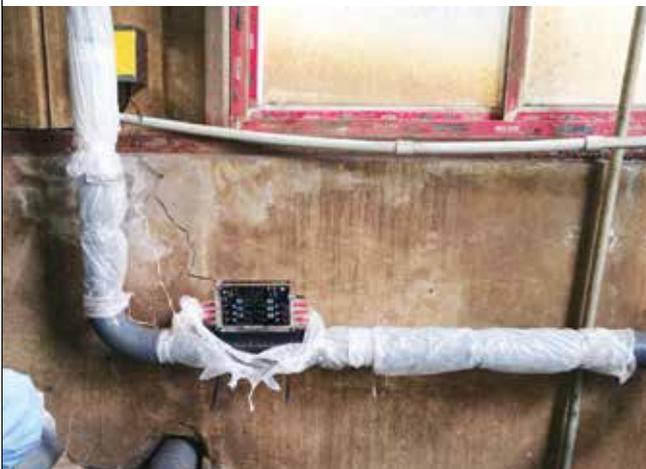
Vulcan S100 fue instalado en la sala de aguas residuales con el fin de tratar la máquina de deshidratación de lodos.

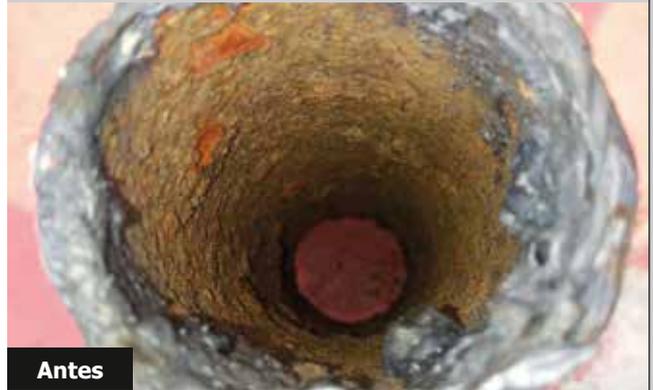
**Antes**

Antes de instalar Vulcan, la tubería estaba oxidada y con incrustaciones de cal.

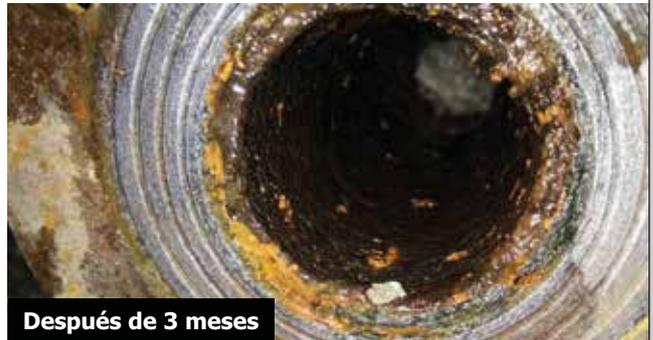
**Después de 3 meses**

El óxido externo fue eliminado por completo.

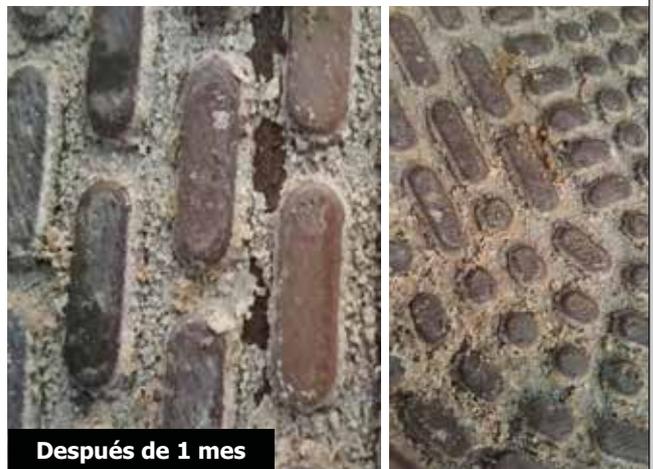
**Después de 1 mes**

Un mes después de la instalación de Vulcan, las incrustaciones de cal se ablandaron, desprendiéndose.

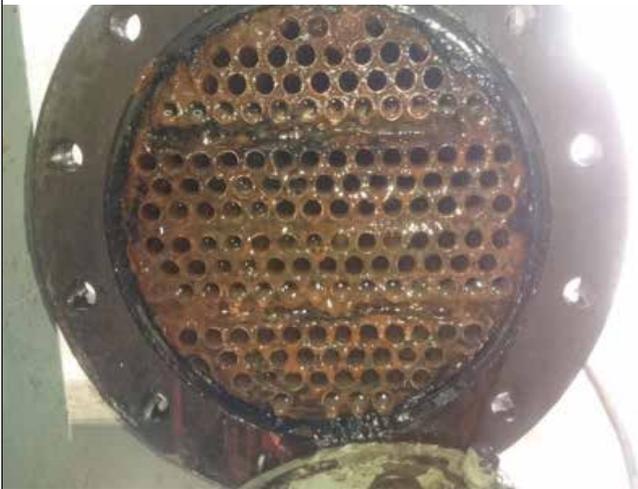
Intercambiador de calor antes de instalar Vulcan

- Depósitos calcáreos en el intercambiador de calor de aceite
- Temperatura del aceite muy alta: >50°C
- Limpieza una vez por mes
- Corrosión en el intercambiador de calor
- Obstrucción de tuberías por acumulación de cal

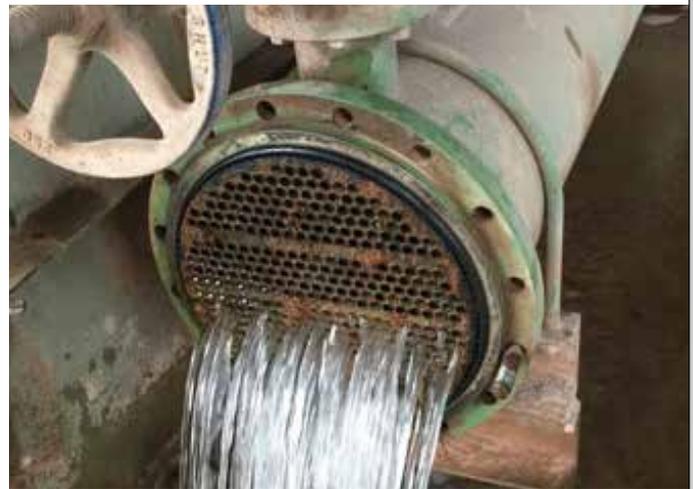
Intercambiador de calor tras 2 meses con Vulcan

- Intercambiador de calor de aceite limpio
- Estabilización de la temperatura a 37-40°C
- No hay más necesidad de detener las máquinas para limpiarlas
- Ahorro de 7% en energía eléctrica en los trituradores

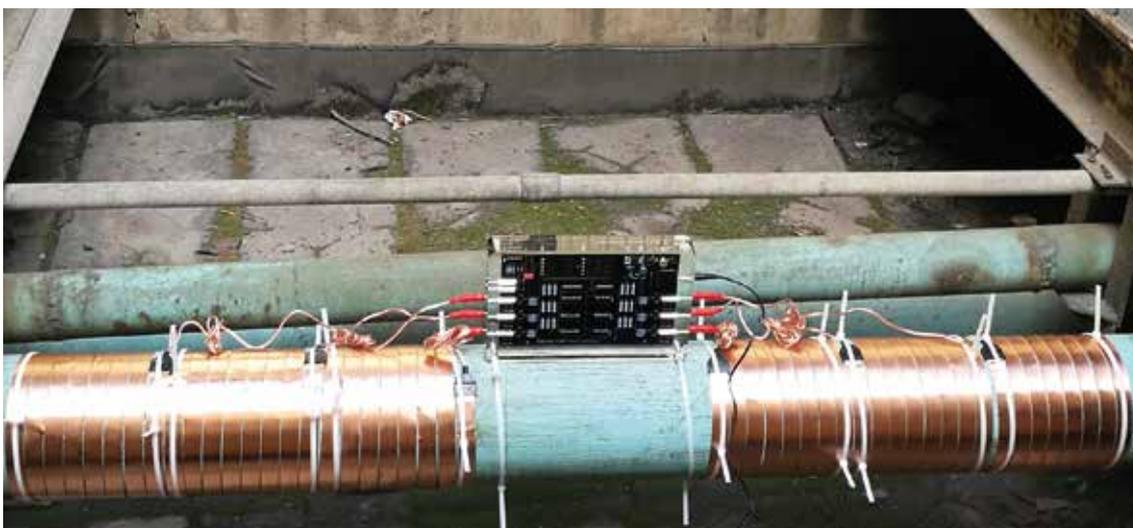
Vulcan S100 se instaló en la entrada de agua de la torre de refrigeración de la central eléctrica de Huaneng Dalian. El diámetro del tubo de acero es de 150 mm.

Un mes después de haber instalado Vulcan, la cal en la torre de refrigeración se disolvió y el agua, que lucía turbia, se hizo más transparente. Luego de dos meses con Vulcan, la cal se había disuelto aún más y era posible ver el fondo del depósito del agua. Antes de Vulcan, era necesario limpiar la torre de refrigeración dos veces por mes. Después de instalar Vulcan, la señal de alarma no ha vuelto a sonar. La torre de refrigeración funciona con normalidad y no hay necesidad de detener la máquina para limpiar la cal.
